In der niederländischen Gemeinde Sprang-Capelle wird seit 2001 ein 600 m² großes Gebiet mit Hilfe des PuriSoil®-Verfahrens saniert. Die Kontamination befindet sich unter der Bebauung, teils in gesättigtem und teils in ungesättigtem Boden sowie bis in eine Tiefe von 7 Metern.

Projektdaten	
Standort	Wohngebiet. Heistraat 127 – 129, Sprang-Capelle (NL)
Auftraggeber	Provinzverwaltung Nord-Brabant
Schadstoffe und Konzentrationen	Benzol, Toluol und Mineralöl. Sehr inhomogene Konzentrationen, gemessener Höchstwert 22.000 µg/l Benzol
Lagebeschreibung	Fläche: 600 m ² . Die Verunreinigung war bis in 7 Meter Tiefe nachweisbar. Insgesamt waren 7.000 m ³ Boden belastet. Der Grundwasserpegel schwankte zwischen 1 – 2 Meter unter der Geländeoberkante (GOK). Der Boden bestand überwiegend aus Sand.
Beginn	November 2001
Ende	2006

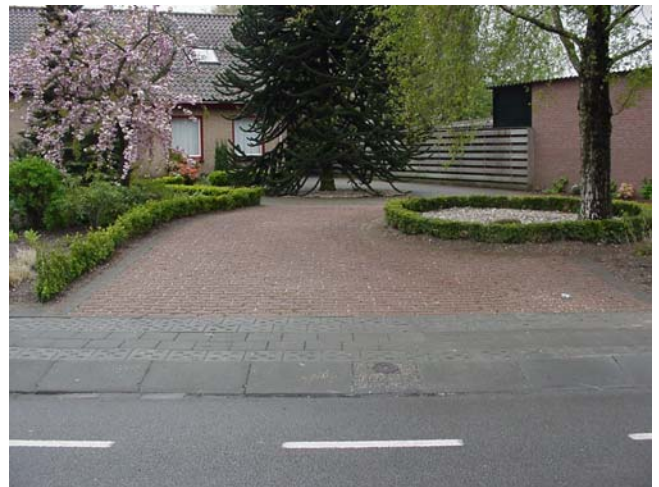
Sanierung in Sprang-Capelle von einer Straßenseite aus
